## 鍋の中の金属塊(苦情)

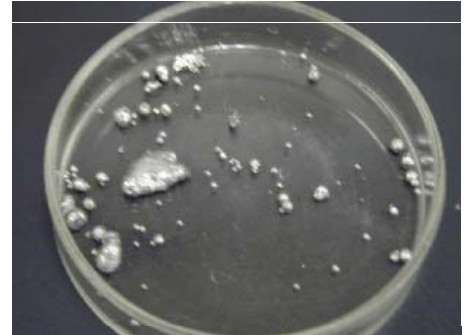
缶詰をあけて半分を当日、残りの半分を次の日に鍋で煮込んでいたところ、2日目の分にその異物が混入していたということでした。直径 1mm 程度の粒子状のものや1gの塊状のもので合計約3 g が混入していました(写真)。

はじめその形状および缶詰食品からの混入ということから異物はハンダではないかと推測されました。そこで、金属組成を原子吸光度計で調べてみました。その結果、ハンダの組成とほぼ同じ比率(4:6)の鉛とすずが含まれていました。しかし、その含有量は全体の85%と低い値でした。

ハンダにはふくまれないカドミニウムを含む特殊な金属であることがわかり、その組成は表のとおりほぼ一致しました。

金属片は炊飯器の内釜に使用されたリミッター(一定温度になるとスイッチが切れる)の一部で、混入した原因はコンポートを鍋で調理中その横で壊れた炊飯器

の内釜を使用して直火でご飯を炊いていた際、内釜の底に付いていたその金属が溶解し、何らかの形で鍋の中に混入したのではないかと推測されました。

具体的な混入の経緯は明確ではありませんが、用途に合わない調理器具の使い方をしたことや調理品をす

ぐ提供せず調理場から長時間目を離れたことに問題があったと思われます。大量調理施設においては特にこのような点に注意する必要があります。
